**Kritische Betrachtung  
zu Brandsperren bei  
hinterlüfteten Fassaden  
(Fokus: Naturstein)**

**RITTER** GMBH

Natursteinberatung  
und -begutachtung

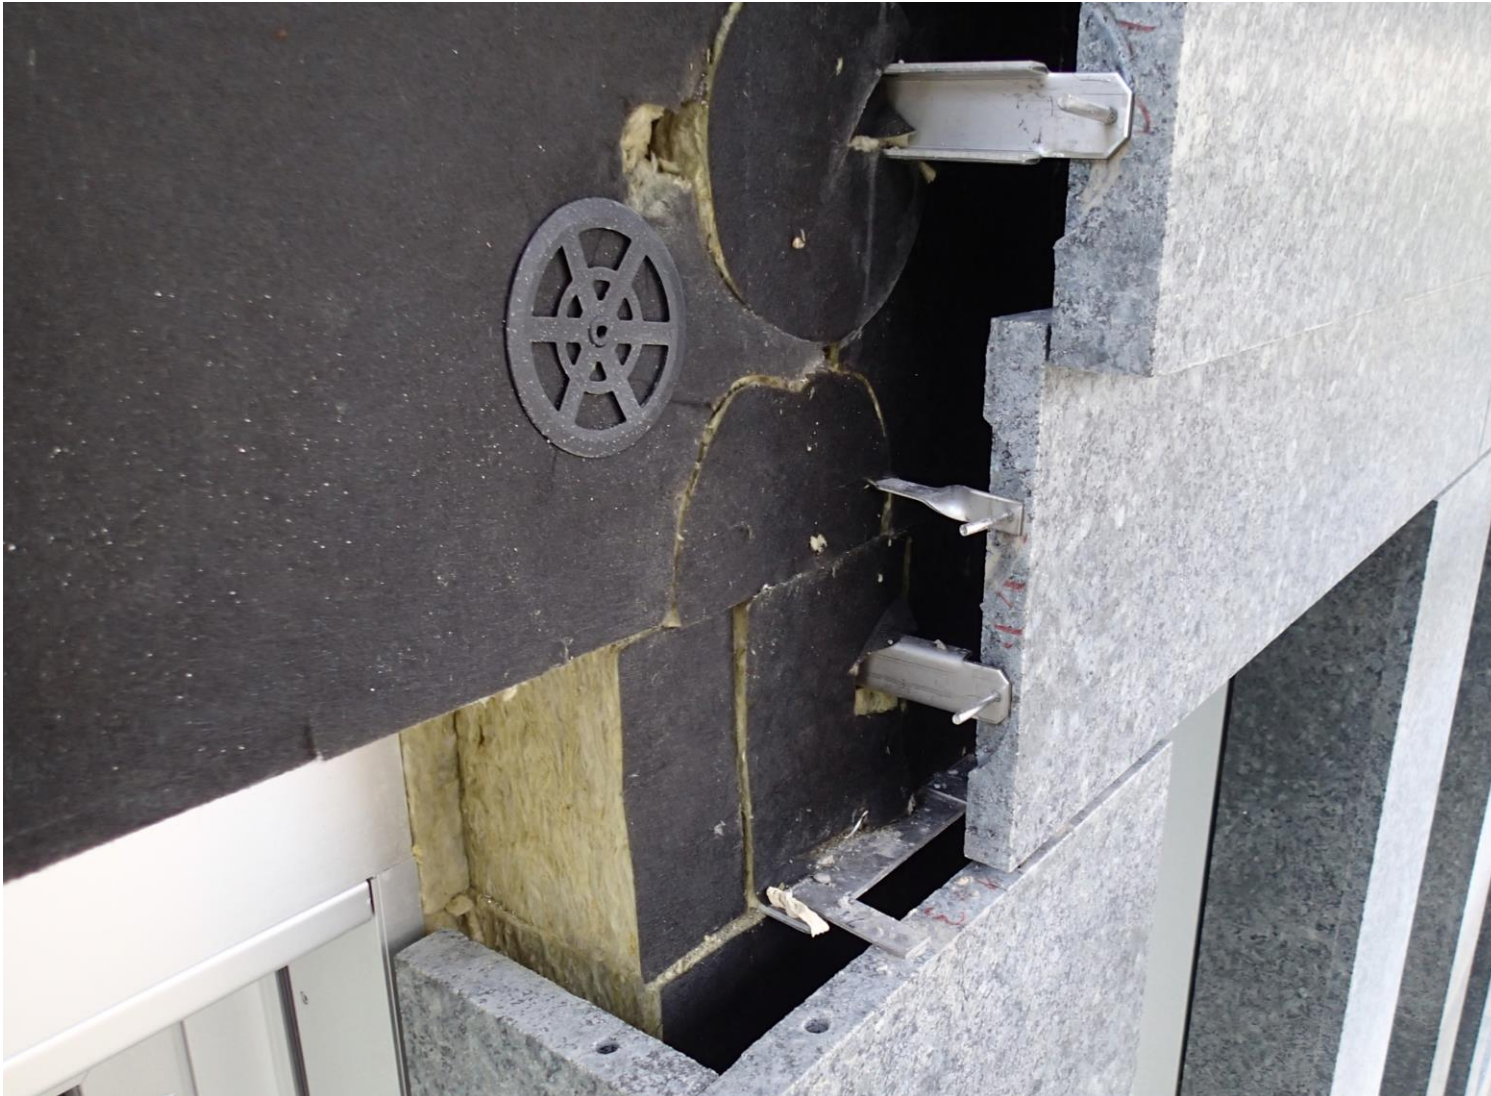
Def.:

*„Hinterlüftete Fassadenbekleidungen“*

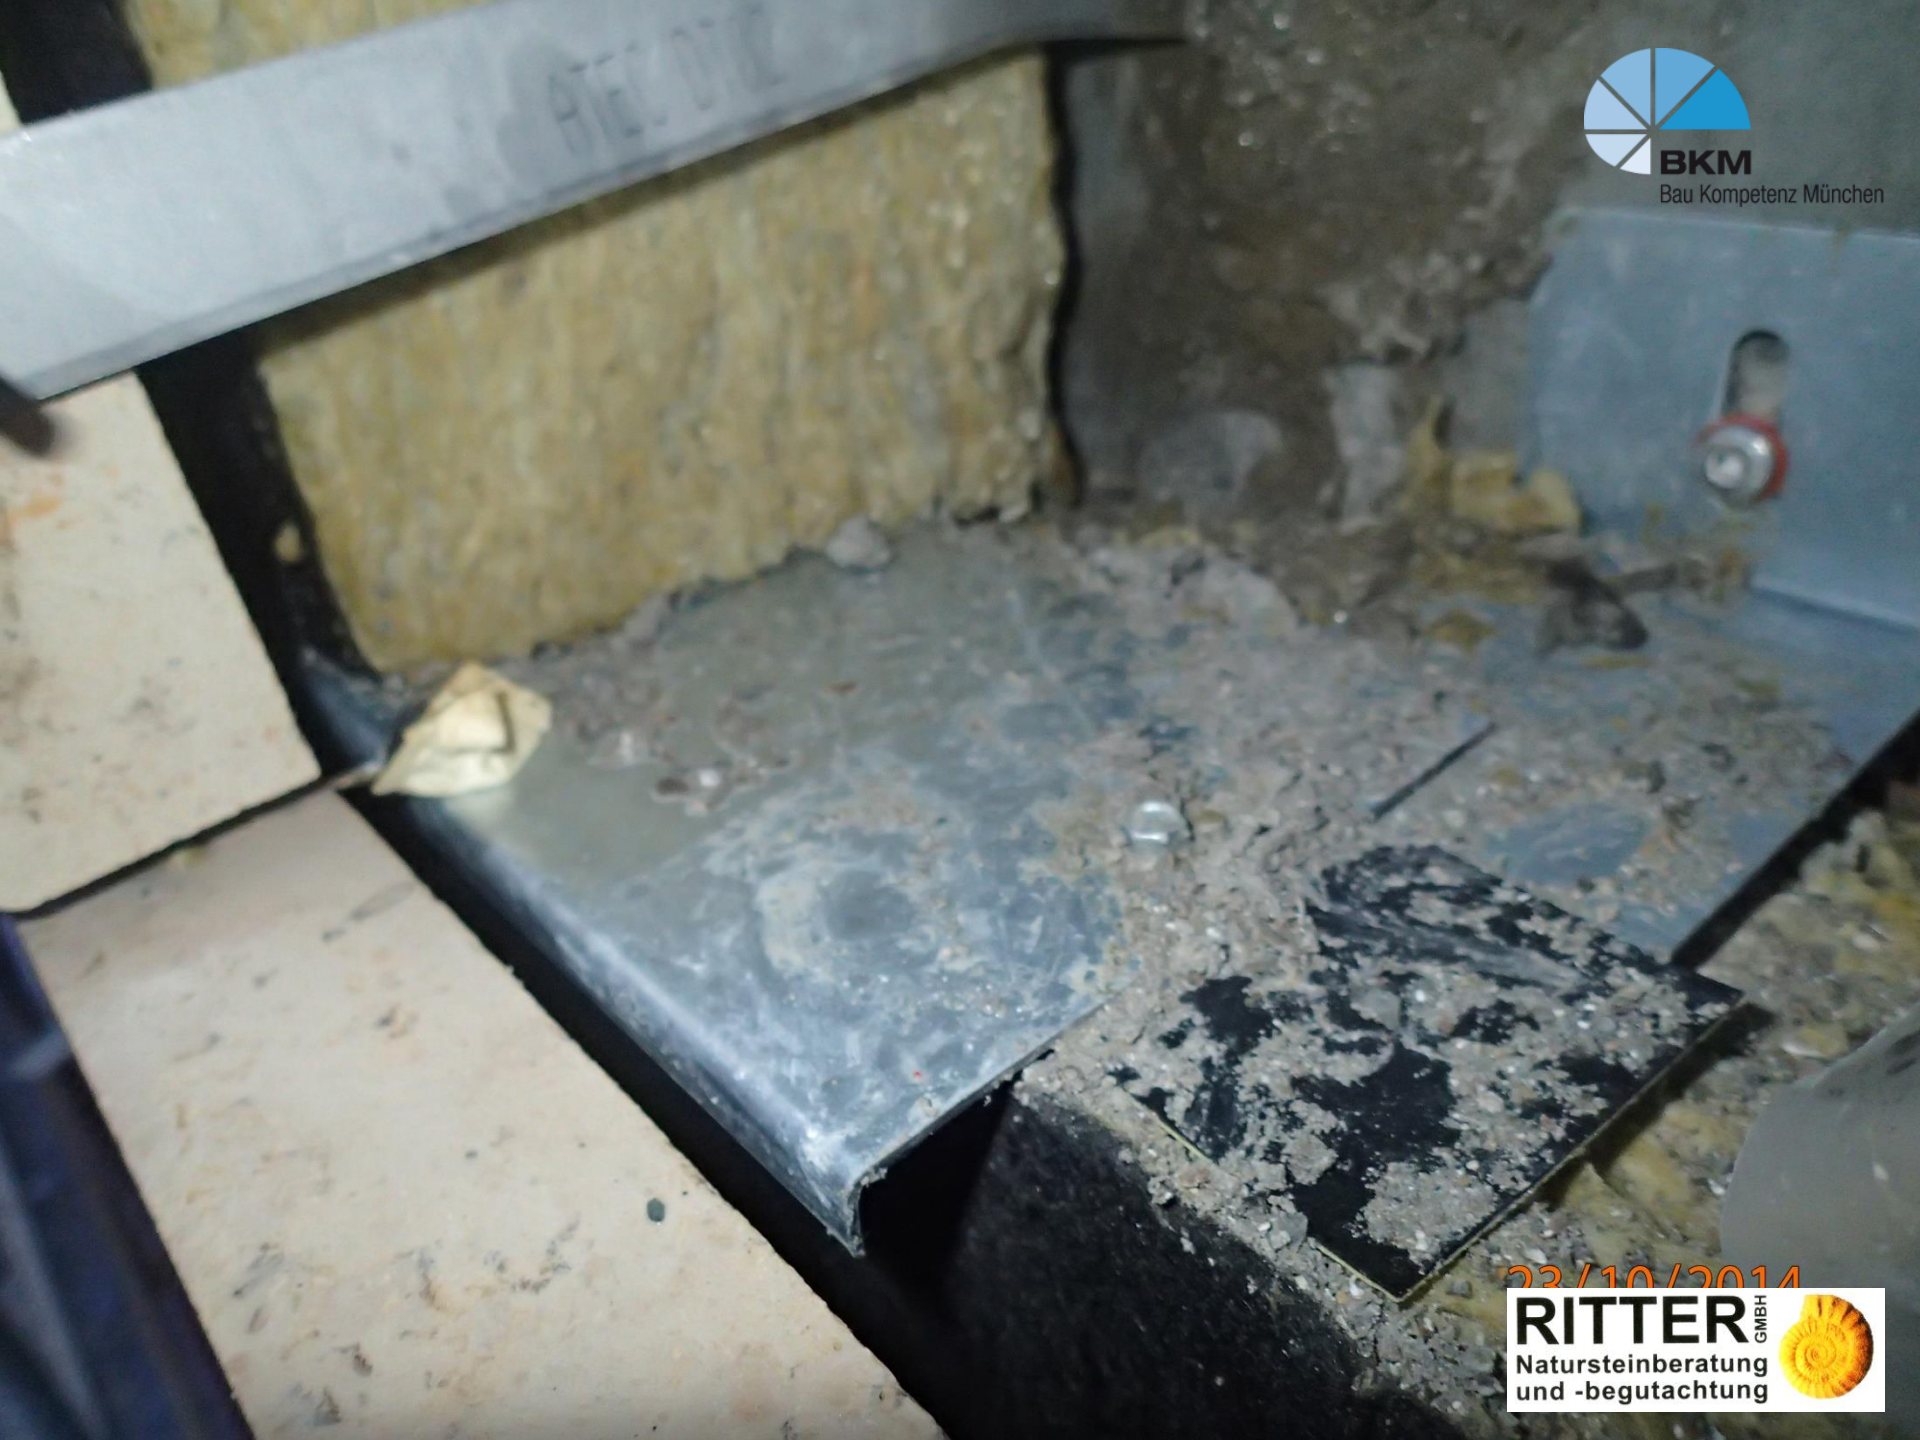
*„Horizontale Brandsperren über 30 Min.  
formstabil;“*

Interpretation allgemein:

Diese Forderungen erfüllen Stahlbleche mit Dicken von/über 1 mm, wenn sie in Abständen von kleiner/gleich 60 cm verankert sind. Stöße-Überlappung mind. 30 mm.

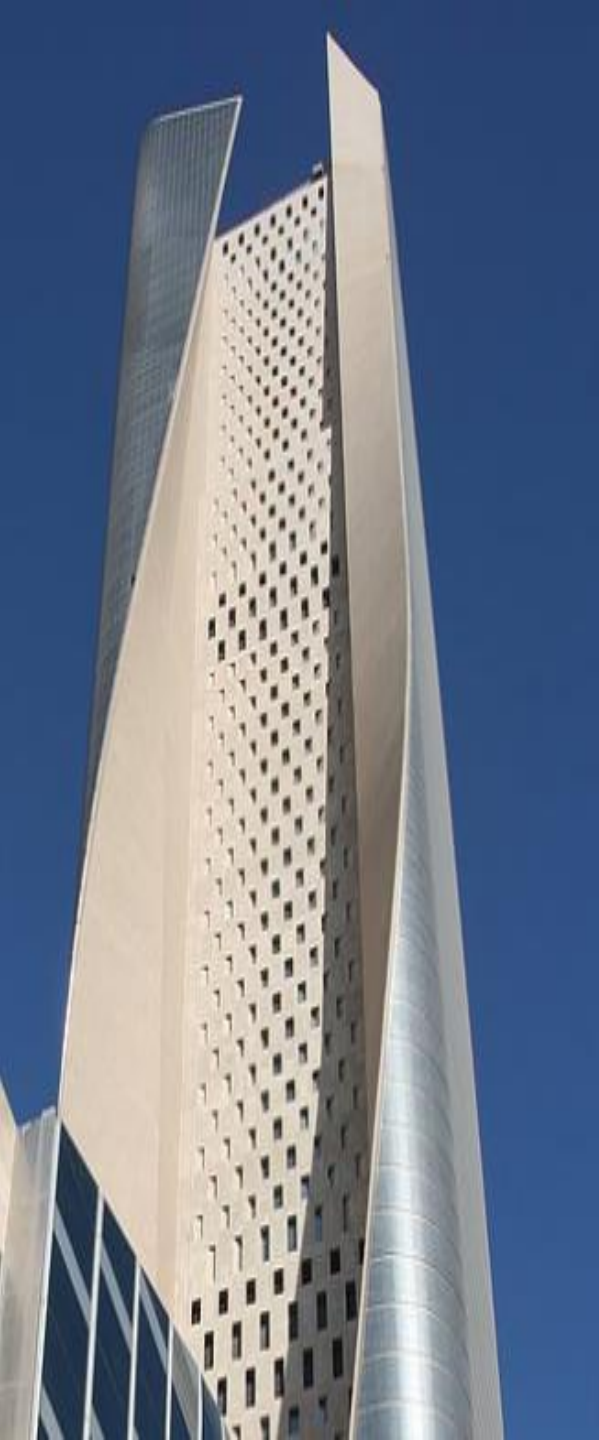
# Al Hambra Tower Kuwait-City

DIN 18516-1 sinngemäß:

Öffnungslose Außenwände benötigen keine Brandsperren im Hinterlüftungsraum.

**Wo fängt aber die öffnungslose Fassade an?**

Hierzu fehlen Definitionen, bis zu welchen horizontalen Abständen ab Rohbauleibungskante Brandsperren zur Seite hin zu führen sind.

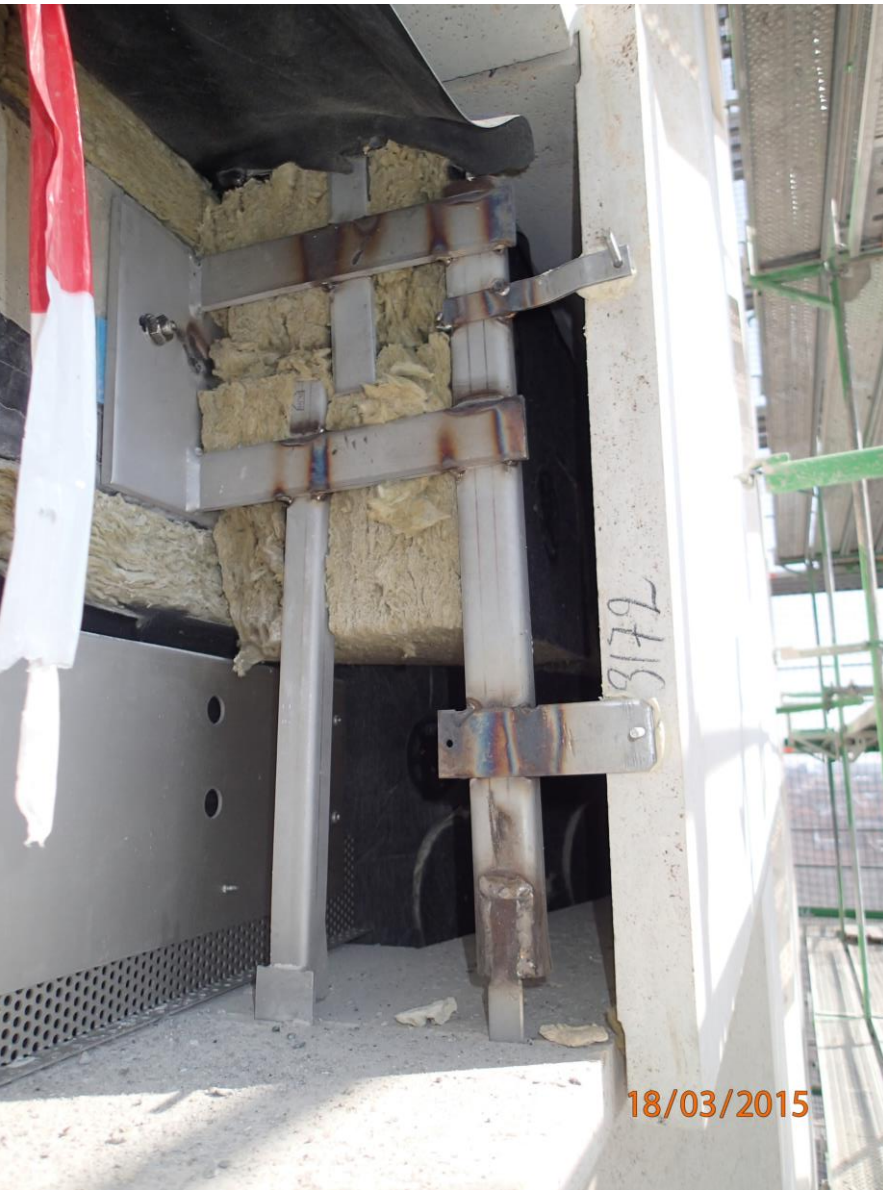
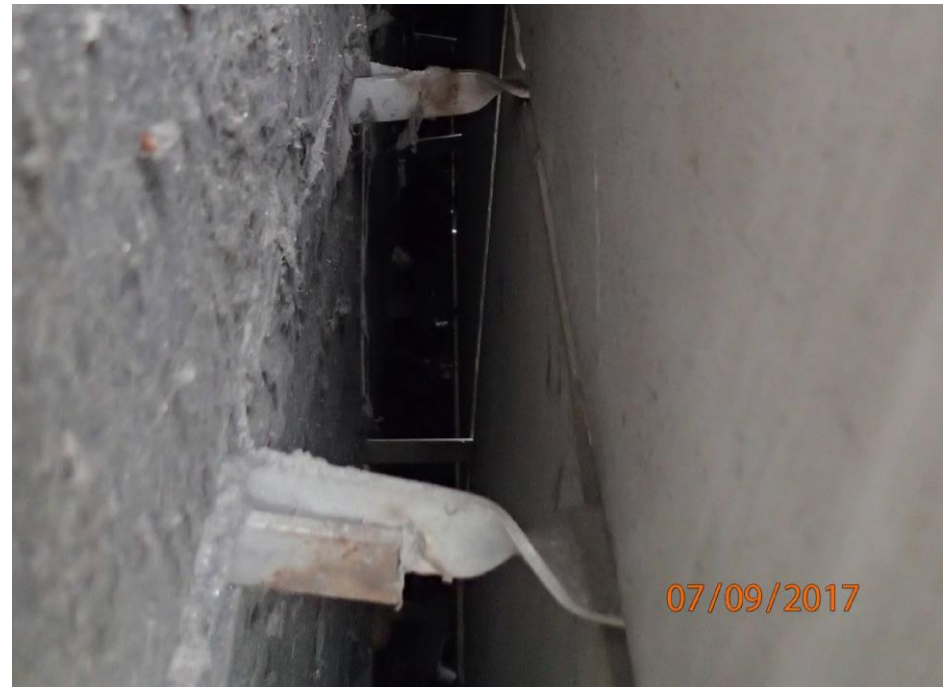
# Brandschutz in der Praxis seit 2010

Die Crux mit der Breite der Hinterlötungszone, wegen neuer EnEV und/oder große Toleranzen

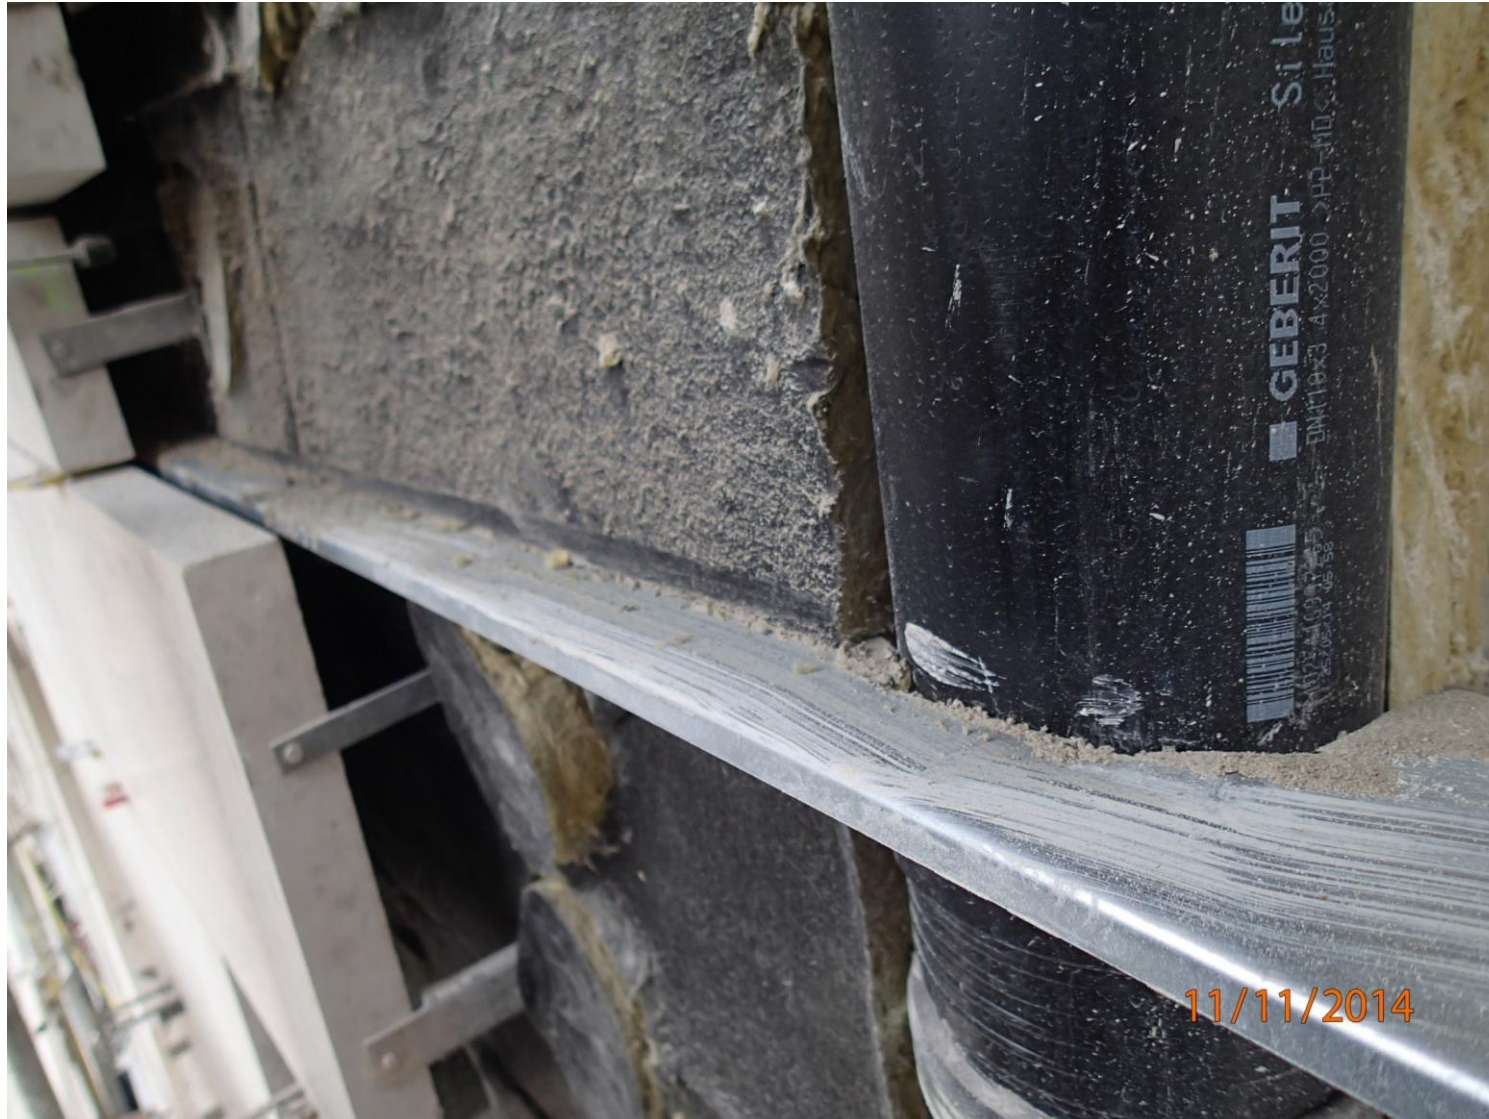
Wie sollen die Brandschott-Bleche um innenliegende Regenrohre geführt werden – örtlicher Zuschnitt!!

Wie kann Bauschutt auf dem Brandschott verhindert werden?
