Denkmalschutz aus bautechnischer und baurechtlicher Sicht anhand von praktischen Beispielen

Museum Villa Stuck in München

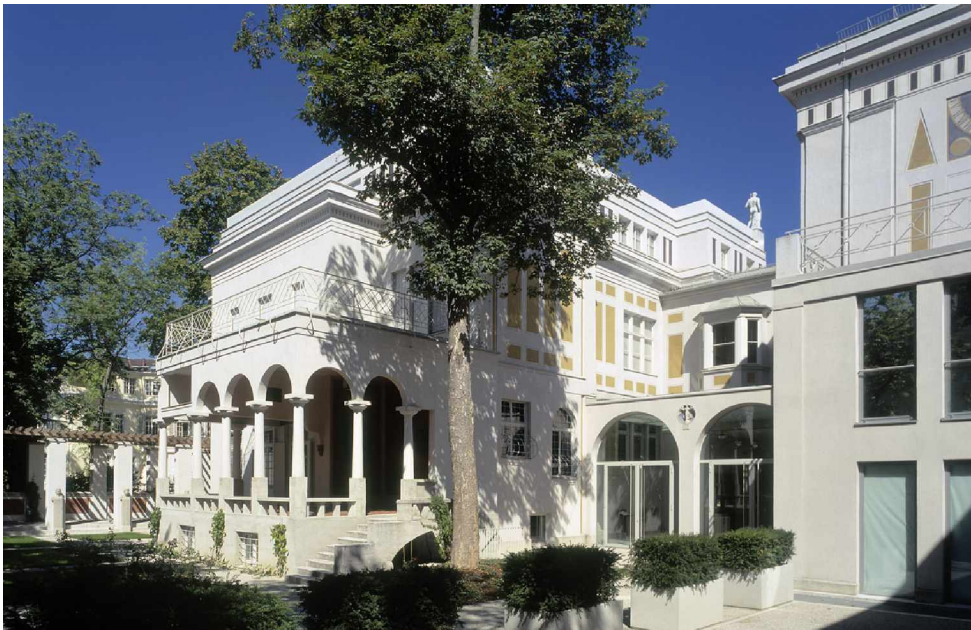
Für die Erstellung eines Gestaltungskonzepts für die Neufassung der Fassade wurde ein eigenens Gutachten mit der Darstellung der einzelnen Gestaltungsphasen, die Stück im Laufe der Jahre realisiert hatte, vorgelegt und diskutiert: verschiedene Fassungen der Putzoberflächen wurden als „Zeitschnitte“ auf Grundlage der Befunde dargestellt. Nach Fertigstellung der Villa(1897/98) mit der Urfassung wurde nach dem Anbau des Ateliers (1914/15) der gesamte Komplex neu überarbeitet (2.Fassung). Eine weitere Überarbeitung findet 1956 statt, unter der aber großteilig die Stuckschen Varianten vorhanden sind.

Man entscheidet sich für eine rekonstruierende Neufassung auf der Basis der vorgefundenen Gestaltung, die die Gemeinsamkeit der beiden Gebäude betont, also der 2.Fassung.

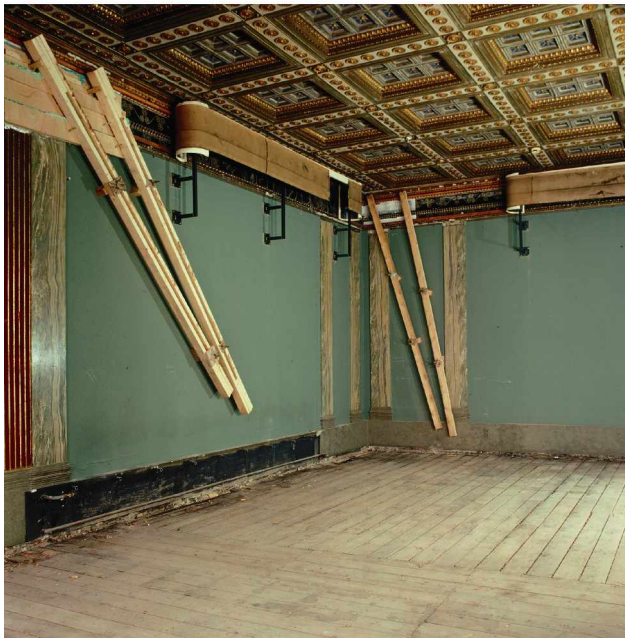
Als Beispiel für die konstruktive und statische Ertüchtigung in der östlichen Seitenwand des alten Ateliers zeige ich die Stelle, wo im Atelier die bemalten Friesen von Stuck gesichert werden mussten, um dahinter in Zentimeterabstand Stahlträger einzubauen. Stuck hatte sein Atelier mehrfach umgestaltet: ursprünglich war direkt auf dem Putz ein bemalter Fries mit wellenförmigen Spiralen und einem begleitenden Eierstab dargestellt. Darüber hatte er zu einem späteren Zeitpunkt einen Rupfen gespannt, der mit einer Jagdszene mit Centauren gestaltet war. Um die Arbeiten hinter dem verputzten Wandteil durchführen zu können, wurde dieser Rupfen vorsichtig auf eine Rolle gesichert. Hinter dem ursprünglichen Fries wurde nun das Mauerwerk abgetragen, so dass ein Stahlträger aufgelegt werden konnte. Zentimeter für Zentimeter konnte der Träger herangeschoben und dann justiert werden. Die 3 cm Putz blieben unbeschadet stehen, der Fries wurde zurückgerollt, die ursprüngliche Fassung blieb unverletzt und „konserviert“ in situ erhalten. Natürlich war nun die Frage aufgetreten, welche Variante des Stuck'schen Frieses künftig gezeigt werden sollte, der ursprüngliche auf Putz gemalte, oder der darüber gespannte bemalte Rupfen. In diesem Fall entschied die Denkmalpflege die letzte Fassung zu zeigen und die darunterliegende zu konservieren. Dieser Begriff des Konservierens nimmt inzwischen eine vorrangige Stellung in der Behandlung von Denkmalen ein: möglichst viel von Originalsubstanz soll an der originalen Stelle erhalten werden.

Museum Villa Stuck. Altes Atelier, Blick Richtung Süd-Ost, statische Konsolidierung, Teilabnahme des Lärwandmieses - Einbau der Aufleger, Juni 2002

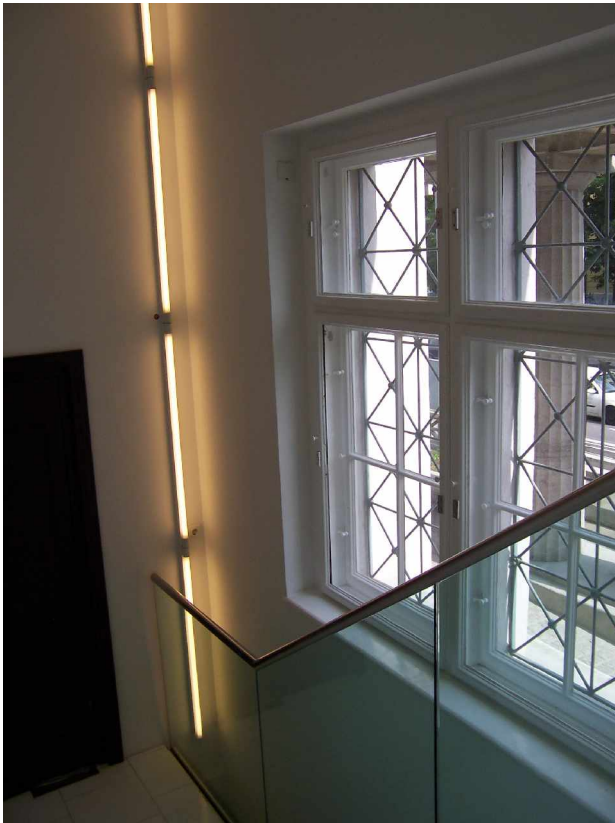
Eine andere Möglichkeit, die Originalsubstanz von Um- und Einbauten abzugrenzen, ist das bewusste, spartanische gestalten der neuen Bauteile: Ich zeige hier den Einbau des Aufzuges und des Treppenhauses, das sich zurückhalten in der Formsprache der vorhandenen Bausubstanz unterordnet, das gleiche gilt für den Einbau der Haustechnik und den Einbau von Brandschutztüren.

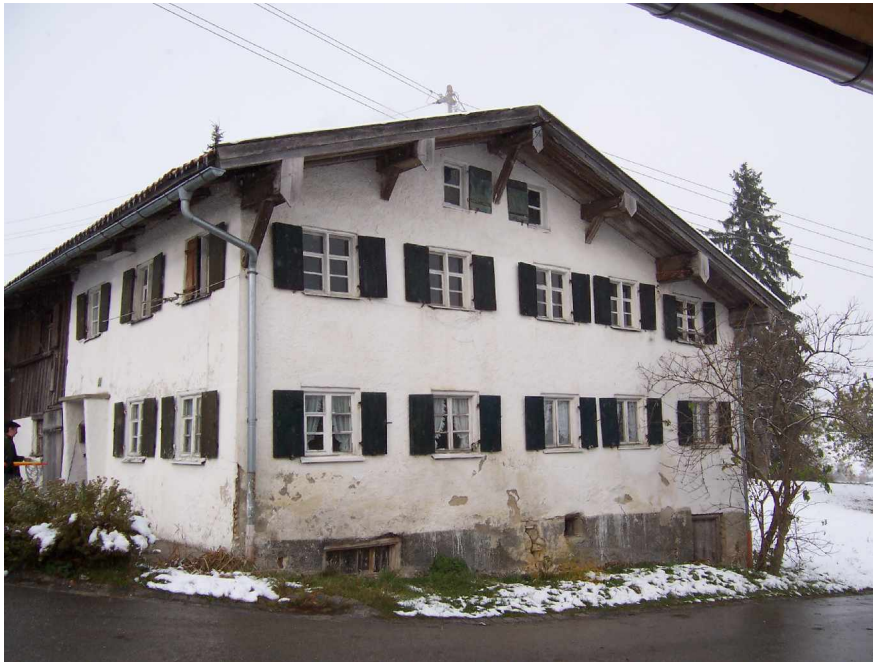
Dies hat der Eigentümer so nicht gesehen, das schon stark in Mitleidenschaft gezogene Gebäude war im eine Last und er konnte sich eine sinnvolle Instandsetzung nur schwer vorstellen. Er wollte für die beiden Söhne lieber einen Neubau erstellen. Dem deshalb beantragten Abbruch wurde von der Genehmigungsbehörde nicht zugestimmt. Ein Gutachten mit einer Bauaufnahme und einem Konzept für 2 Wohnungen im Anwesen und dazu eine Kostenschätzung zu den notwendigen Maßnahmen konnte den Bauherren nicht überzeugen, hier zu investieren. Die niedrigen Raumhöhen (Durchgang bei Türen 1.87), die im Wohnteil vorhandenen kleinen Räume und der tatsächliche Zustand der Bausubstanz führten zu weiterer Ablehnung der Sanierung und Instandsetzung.

Von Seiten der Behörde war kein Einlenken zu erwarten, es wurde angeregt, das Objekt zu verkaufen und dafür an anderer Stelle ein Wohnhaus zu bauen. Auch dies führte zu keinem Ergebnis, da sich keine Käufer finden wollten diese Bausubstanz zu retten.

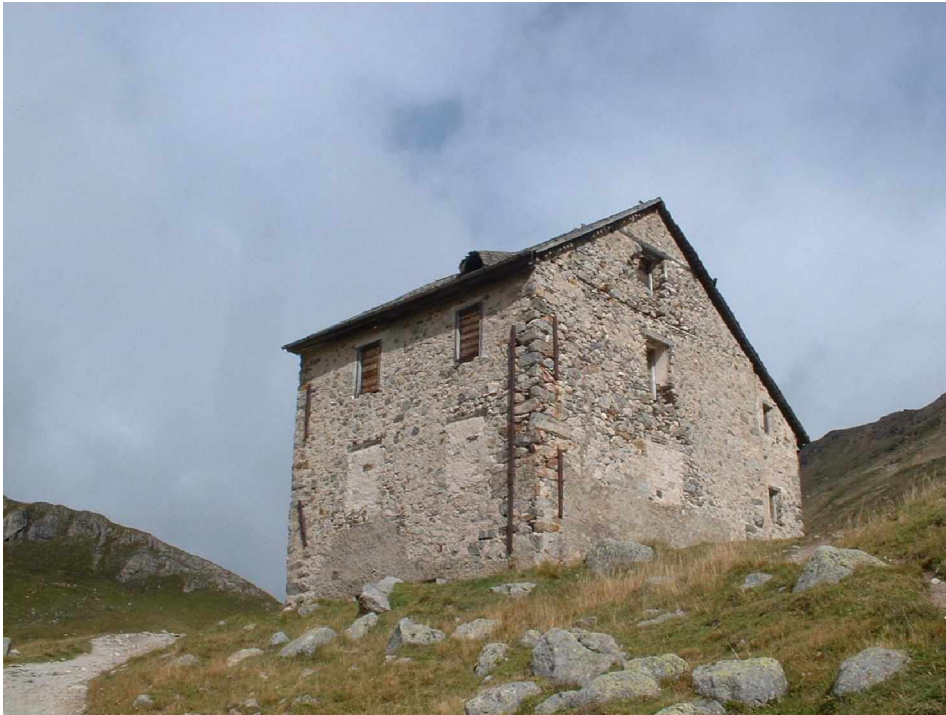
Als letztes möchte ich noch eine weitere Variante von Problemen mit einem Baudenkmal aufzeigen: dieses Beispiel einer Schutzhütte ca. 1898 gebaut, auf ca. 2250 m Höhe hat eine wechselvolle Geschichte begründet auch durch seiner Lage in Südtirol/Italien nahe der Schweizergrenze. Durch die Kriegswirren der eigentlichen Funktion als Schutzhütte beraubt, diente diese lange Jahre dem italienischen Staat als Überwachungsstützpunkt der Zollfahnder zur Verhinderung des Schmuggelwesens. Nach dem 2. Weltkrieg wollte die Sektion Pforzheim, die das Haus seinerzeit gebaut

hatten, dieses wiederbeleben, was aber am staatlichen Festhalten am Objekt scheiterte. Seit den 60er Jahren steht die Hütte - im inneren größtenteils verbrannt – leer.
