Brandschutz in Bestandsgebäude und Baudenkmälern

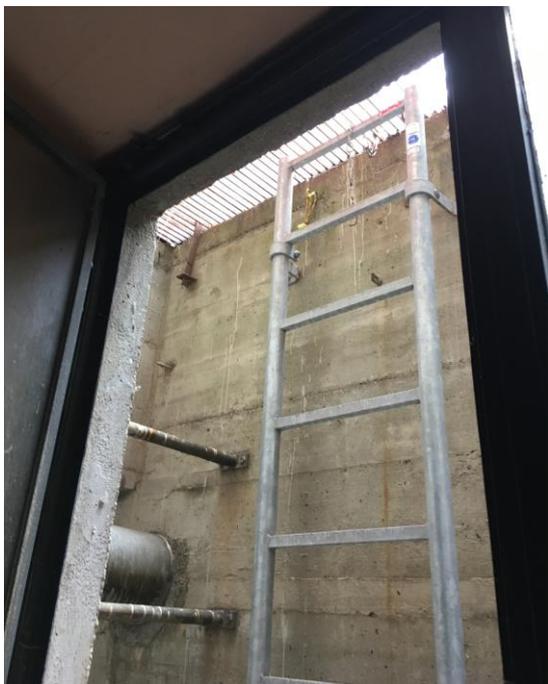
In den Räumen im UG sind Probe- und Übungsräume, Umkleiden, ein Tanzraum, Lagerräume und ein Raum für Haustechnik. Die derzeitige Situation hat für den gesamten Untergeschoß-Bereich einen einzigen 2. Fluchtweg, der über ein Kellerfenster in einen Lichtschacht mit Steigeisen ins Freie im EG führt.

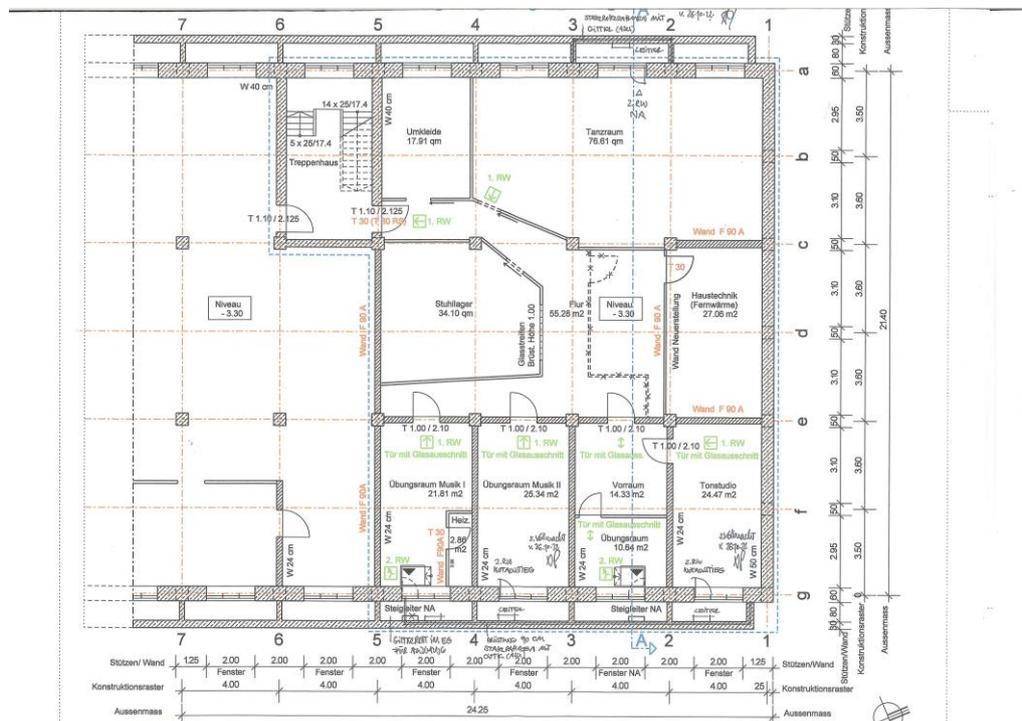
Grundriss Untergeschoß

Räumen sind nicht feuerhemmend hergestellt. Diese Wände alle zu erneuern wollte man vermeiden und eine Lösung wurde gesucht und gefunden: Jeder Übungsraum wird mit einem Notausstieg über den Lichtschacht ausgestattet und die Türen zu den Räumen erhalten eine Sichtverbindung in den Flur. Damit kann die Situation in den Räumen und die Zugänge zu den Notausstiegen überblickt werden.

- jeder Raum erhält eine Fluchtleiter
- Transparenz in den Türen
- Rauchwarnmelder

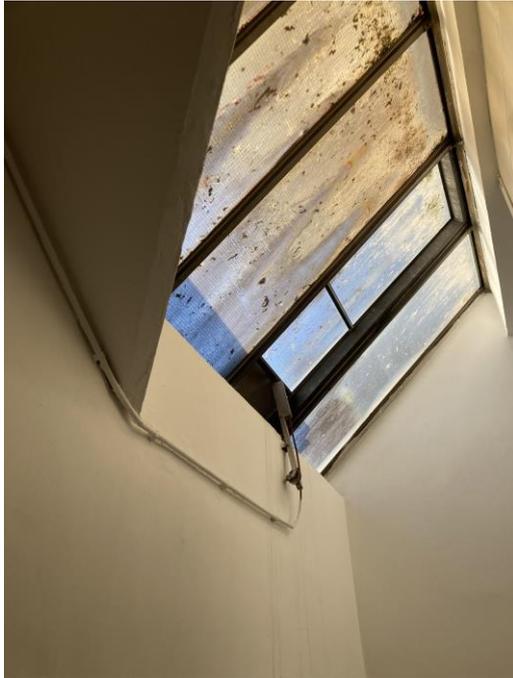
Die hier gezeigte schrägliegende Verglasung des Treppenraums hat zwar einen Rauchabzugsflügel, der elektrisch geöffnet werden kann, hat aber nicht den geforderten Mindest Querschnitt von 1 m²! Somit wird eine Erneuerung der Verglasung mit entsprechendem Öffnungsflügel notwendig. Insgesamt müssten im Brandfall die Bewohner von 16 Wohnungen über das Treppenhaus ins Freie gelangen.

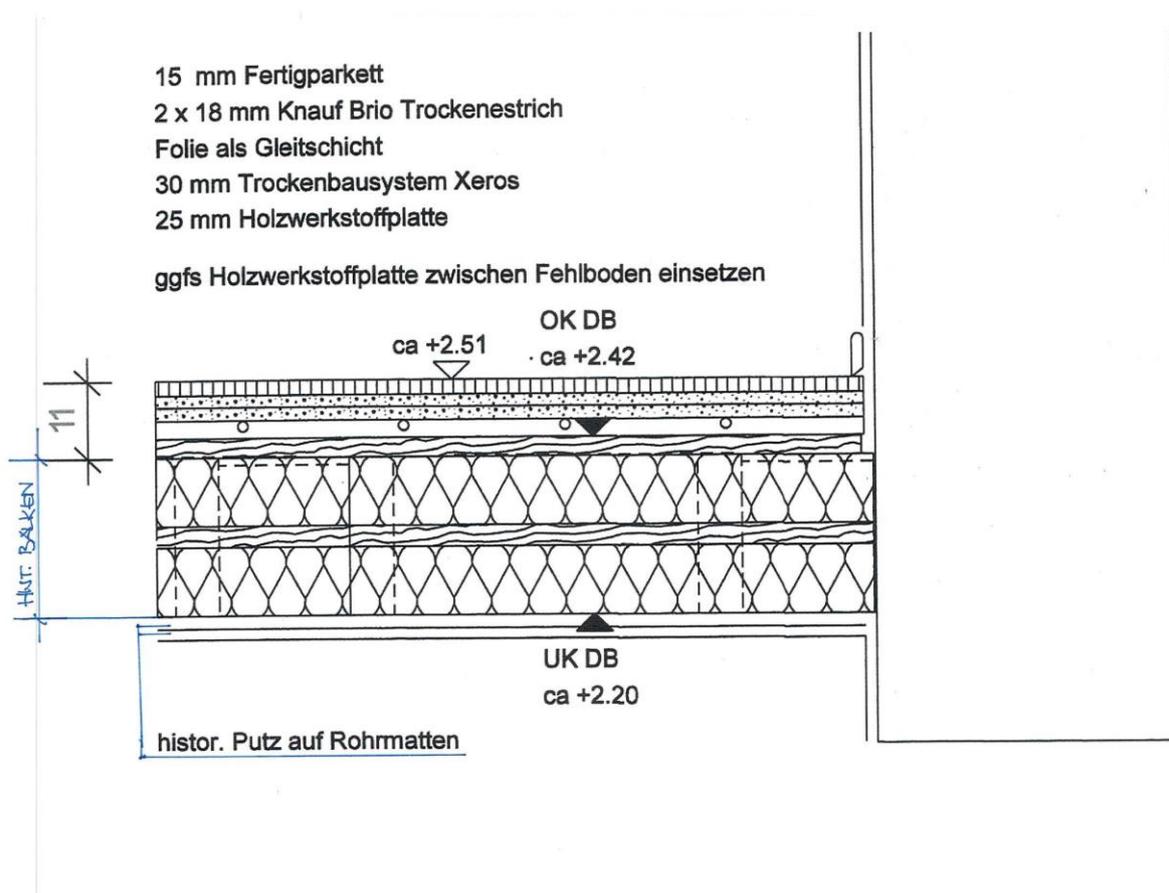
Durch den in der Zeichnung dargestellten neuen Bodenaufbau auch im Zwischenbereich der Balken kann eine deutliche Verbesserung bis „feuerhemmend“ erreicht werden. Dies war in diesem Fall die Forderung im Brandschutzkonzept.

Der unten angebrachten Putz auf Rohrmatten konnte soweit akzeptiert werden, mit Ausnahme, dass keine Elektroinstallation von unten in die Putzflächen geschlitzt wird. Da der Aufbau von Oben entfernt wurde, konnten die Leitungen von oben verlegt werden.

Mit dieser Lösung hätte der Bestand der Decken mit dem unten angefügten Putz erhalten werden können. Allerdings waren auch statische Maßnahmen zur Deckenertüchtigung notwendig. Somit konnten die Bodenbeläge auch auf Grund des abgenutzten und zerstörten Zustands nicht gehalten werden. Und der Deckenputz war letztlich ebenso desolat, dass nur die Deckenbalken erhalten werden konnten. Der gesamte Aufbau wurde erneuert und damit auch brandschutzmäßig deutlich verbessert werden.

Für den Denkmalschutz war es aber wichtig, die tragenden Teile der Holzbalkendecke zu erhalten und zu ertüchtigen. Der Austausch in eine neue Stahlbetondecke wäre nicht hinnehmbar, da eben nur desolate, nicht weiter verwendbare Bauteile ausgebaut werden dürfen. Für den Eigentümer bedeutet dies aber, dass damit die Förderung der Kosten zum Erhalt der Holzbalkendecken von der Denkmalpflege gefördert werden können.

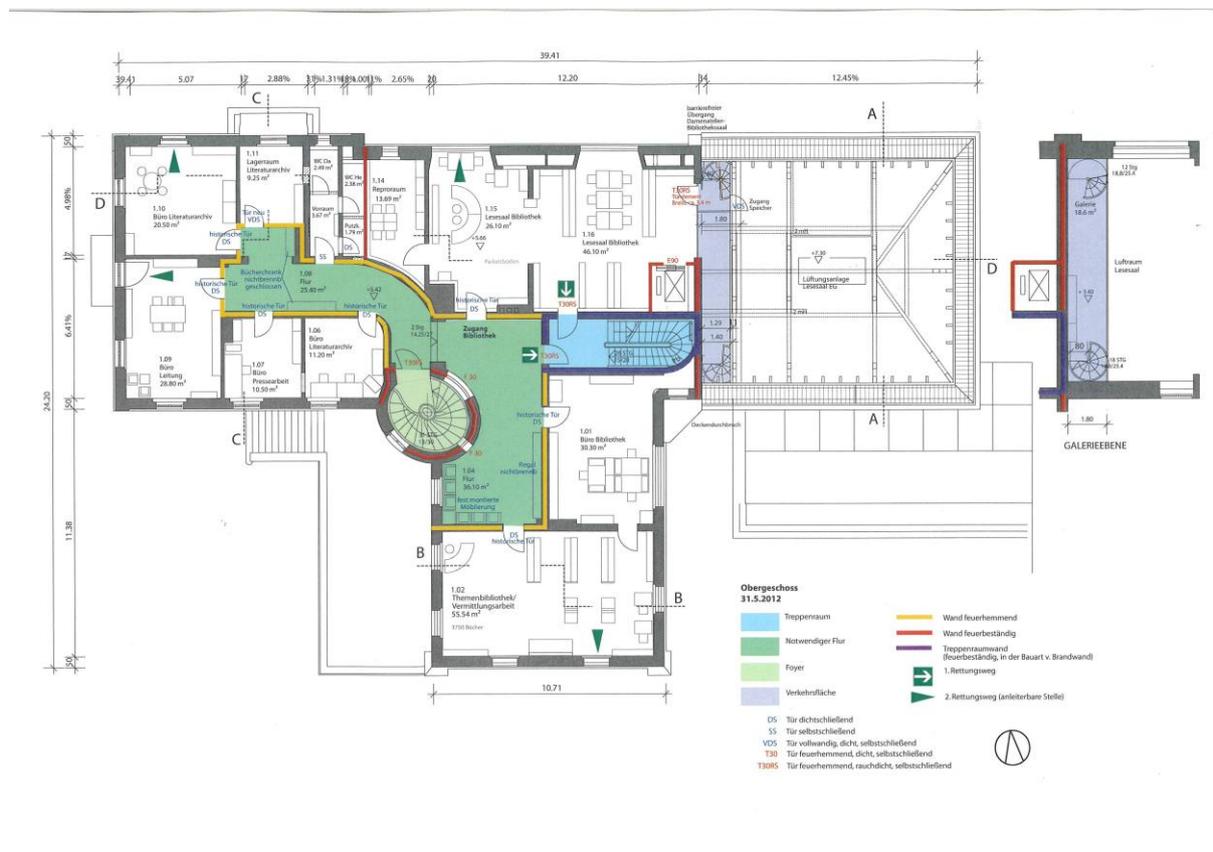
Der erste Rettungsweg muss von jedem Arbeitsraum über eine notwendige Treppe ins Freie führen. Dies wird durch das vorhandene Treppenhaus (Blau angelegt) erfüllt.

Allerdings müssen tragende Teile notwendiger Treppen in Gebäuden der Klasse 5 feuerhemmend und aus nicht brennbaren Baustoffen bestehen. Die vorhandene Treppe konnte diese Forderung nicht erfüllen: sie ist in den Obergeschoßen als Holztreppe mit verputzter Untersicht ausgeführt, sie entspricht also nicht den Forderungen des Art. 32 Abs.4 BayBO. Als Teil des Denkmals ist diese aber zu erhalten.

Man einigt sich im Vorfeld der Planung zu Lösungsmaßnahmen: die Zugangstüren zum Treppenraum werden in allen Geschoßen als zugelassene, feuerhemmende, rauchdichte und selbstschließende Türen ausgeführt. Die Erneuerung dieser Türen nach historischem Vorbild konnten von

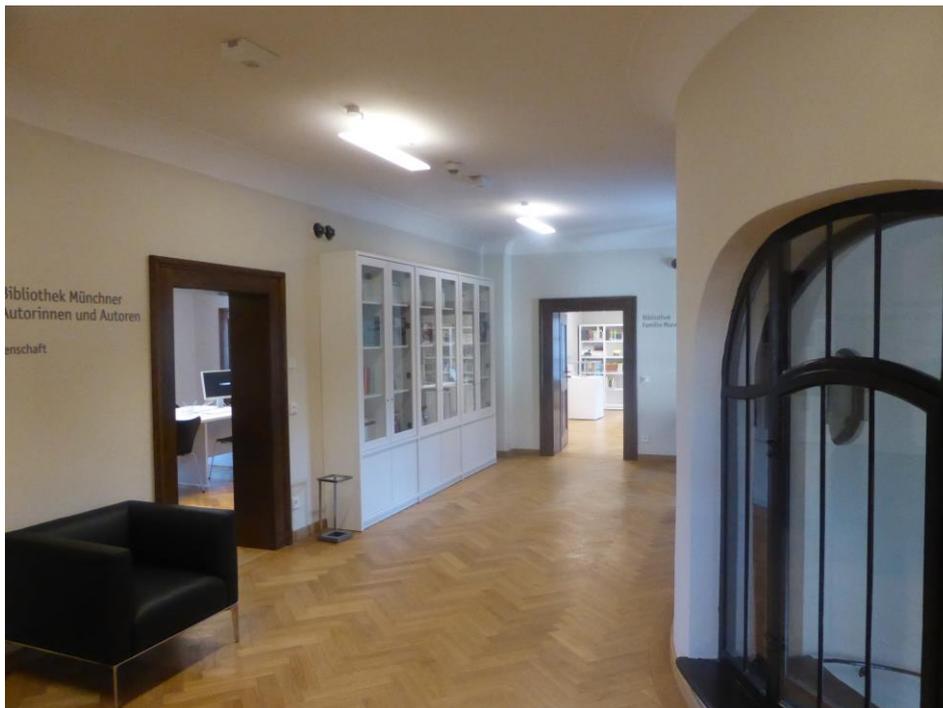
Im ersten Obergeschoß und im Dachgeschoß war der Wunsch des Bauherrn in den notwendigen Fluren, die zum Treppenraum führen, Sitzgelegenheiten, Regalschränke und Ausstellungsvitrinen aufzustellen. Da die Breite der Flure bei der gewünschten Möblierung die Fluchtmöglichkeit garantierte, konnten nicht brennbare, schwerentflammbare Möbel verwendet werden, diese wurden im Flurbereichen und in den Treppenträumen in dieser Ausführung akzeptiert.

Zusätzlich wurden Rauchwarnmelder in diesen Räumen angebracht.
